医療事故情報収集等事業「医療安全情報 No.204」の提供について

医療事故情報収集等事業 「医療安全情報 No. 204」の提供について

人工呼吸器の吸気側と呼気側の回路接続間違い

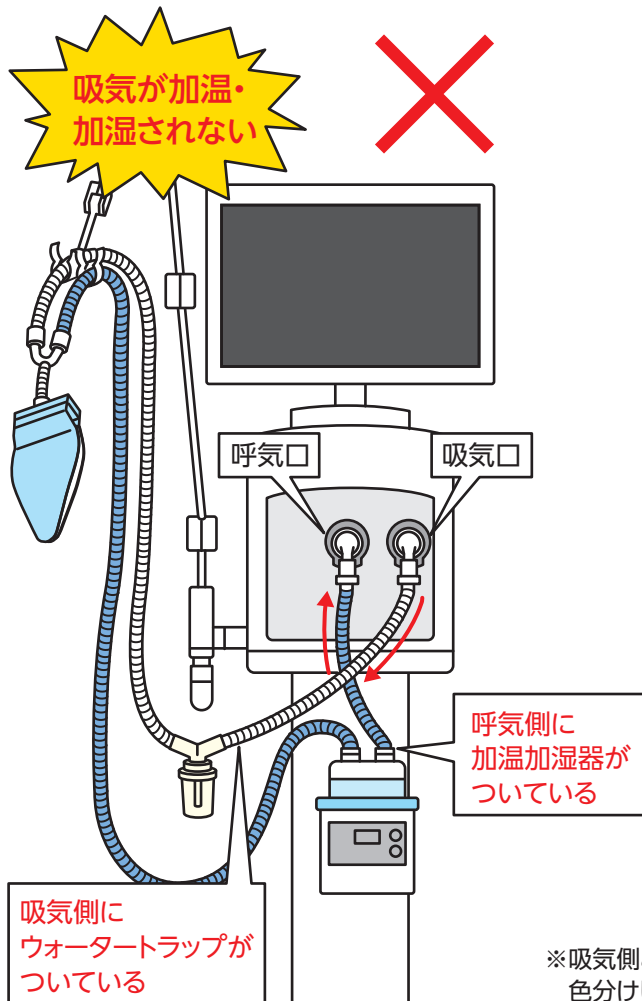
事例1のイメージ

人工呼吸器の回路の吸気側と呼気側を逆に接続した事例が報告されています。

NICUで、臨床工学技士が人工呼吸器の回路を組み立て、看護師が人工呼吸器をベッドサイドに準備した。帝王切開で生まれた患児が入室後、医師は人工呼吸管理を開始した。翌日、一酸化窒素を投与したが、呼気中の一酸化窒素濃度が上昇せず、酸素化の改善を認めなかった。臨床工学技士が確認し、吸気側と呼気側の回路が逆に接続されていることに気付いた。

- 人工呼吸器の回路の接続口に「吸気口」と「呼気口」のテープを貼る。
- 人工呼吸器の回路を患者に接続する前に、吸気側と呼気側の回路をたどって正しく組み立てられていることを確認する。
