**医療事故情報収集等事業「医療安全情報 No.217」の提供について**

医療事故情報収集等事業 「医療安全情報 No. 217」の提供について

## 金属針との併用による ガイドワイヤーの破損

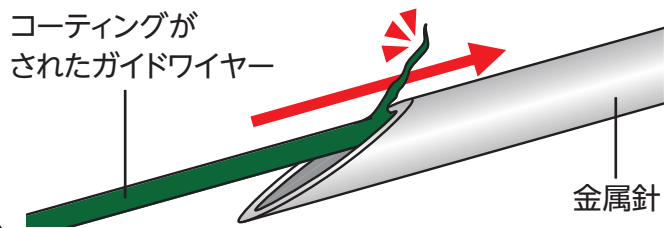
### 事例のイメージ

金属針を使用中に、コーティングがされているガイドワイヤーを引いたり、金属針を進めたりしたことにより、ガイドワイヤーが破損し、体内に残存した事例が報告されています。

コーティングがされているガイドワイヤーと金属針を併用中にガイドワイヤーを引いたり、金属針を進めたりすると、破損する可能性があります。

- コーティングがされているガイドワイヤーには、金属針との併用が禁忌の製品があり、金属針を使用中にガイドワイヤーを引いたり、金属針を進めたりするとガイドワイヤーが破損する可能性があることを周知する。
- 単品のガイドワイヤーを使用する場合は、金属針との併用禁忌や、併用する際の注意事項がないか添付文書で確認する。
