医療事故情報収集等事業第56回報告書の公表等について

#### 医療事故情報収集等事業第 56 回報告書の公表について

## 医療事故情報収集等事業 第56回報告書のご案内

## 【2】ベッドからベッドへの患者移動に関連した事例（第13回報告書）

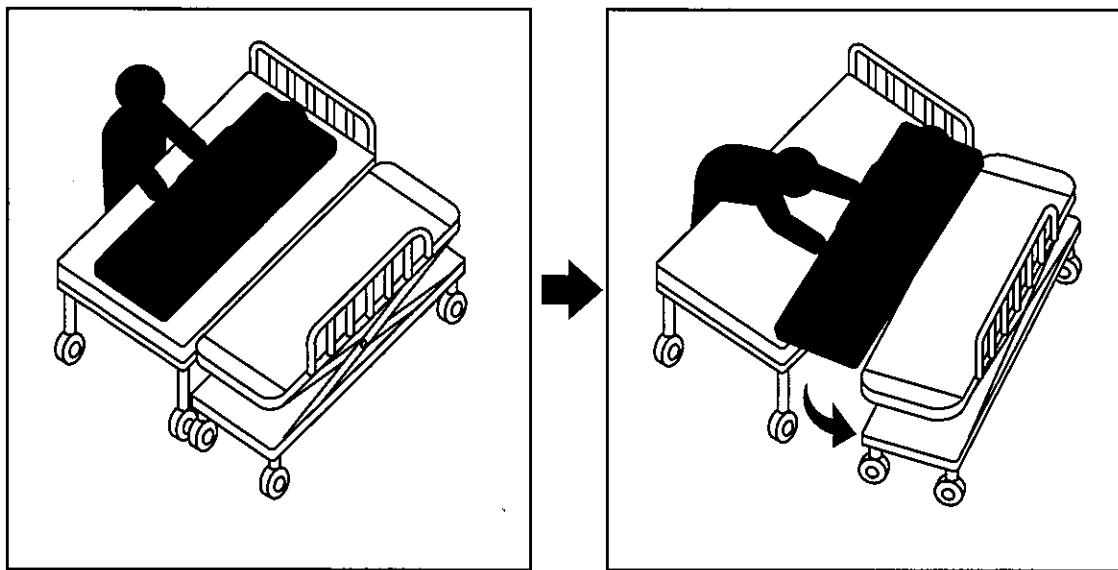
## ① 1名で介助中に移動先のストレッチャーが動き転落した事例

移動に関わった職種は、看護師が12名と多く、次いで診療放射線技師が4名であった。また、移動に関わった人数は、1名の事例が2件あった。いずれも移動先のストレッチャー側には誰もいない状況で、患者をスライダー（移乗補助器具）に乗せて押した際に移動先のストレッチャーが動いて転落した事例であった。

介助者1名で移動した際に移乗補助器具を押したはずみで移動先のストレッチャーが動き、ベッドとストレッチャーの間から患者が転落した。

- ・移乗や入浴などの際には、必ず誰かに声をかけ、安全の確保ができるまで実施しないことを周知する。
- ・入浴介助は、患者のことが分かるチームの看護師が1名入り、2名以上で担当する。
- ・ストレッチャー浴でスライダーを使用して移乗する時は、1名ではなく必ず介助者2名で実施する。

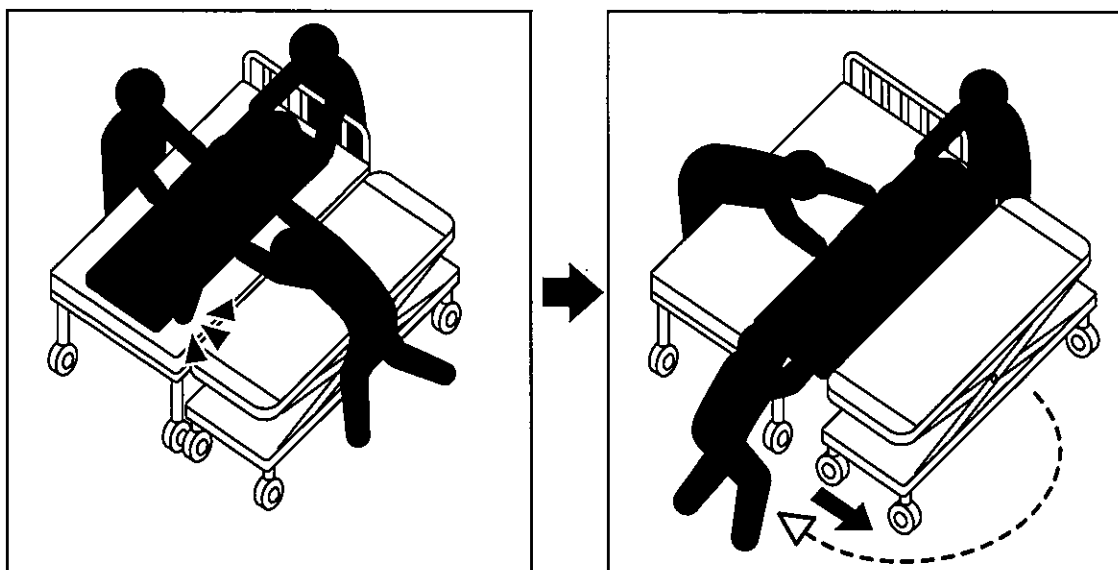
## ② 3名で介助中に移動先のストレッチャーが動き転落した事例

介助者3名のうち、移動先のストレッチャー側にいた1名が患者の下肢を移乗補助器具に乗せようと足元に移動した時に、ベッド側の介助者が移乗補助器具を押したことで、移動先のストレッチャーが動き、ベッドとストレッチャーの間から患者が転落した。

- ・介助する医療者4名の配置が頭側、検査台側、足側であり、ストレッチャー側に人がいないままストレッチャーに向かって患者をマットごと押すように移動させた。
- ・移動先のストレッチャー側の看護師が頭側にいた。

- ・患者移動時の医療者の位置を確認する。
- ・移乗介助を行う際は、送り手側2名、受け手側2名で行う。
- ・スライディングボードでの患者の移動は、患者の両サイドに立って実施する。
